Ошибка в инструкции по обслуживанию факса на принтер Magicolor 2490 MF

Принтер серии: Magicolor 2490 MF.

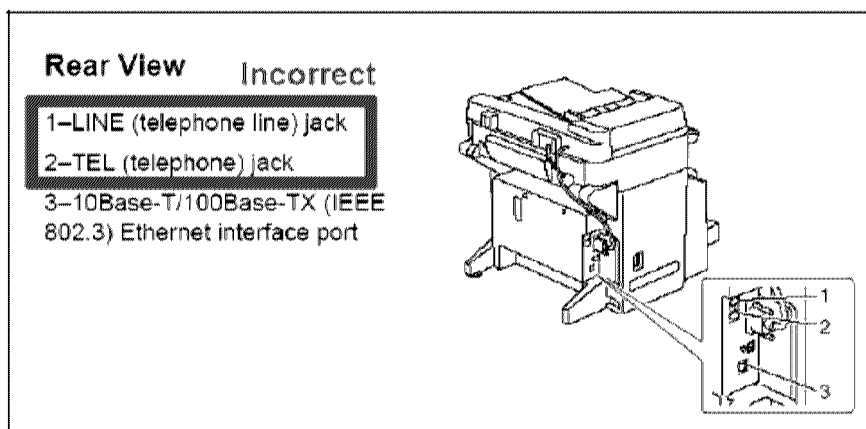
На странице 3 «Инструкции по обслуживанию факса» в описании разъемов «LINE» и «TEL» имеется ошибка. В инструкции показано, что верхний разъем является «LINE», а нижний разъем «TEL». Это не правильно.

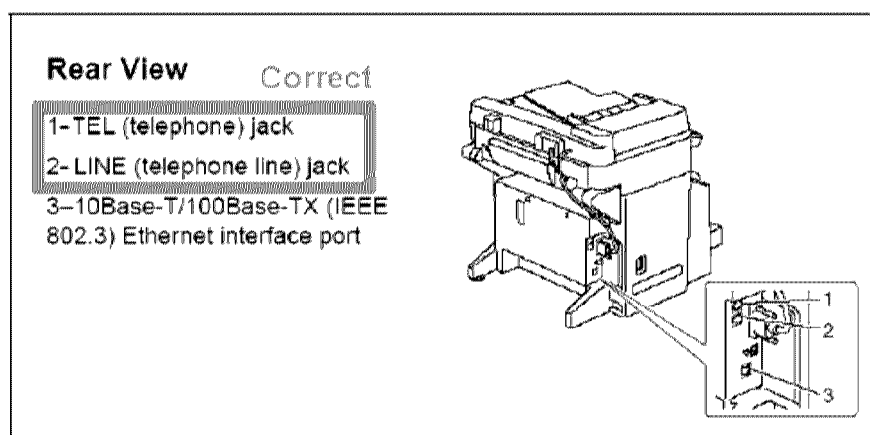
Ниже вы можете видеть правильную версию данной иллюстрации:

Верхний разъем «TEL» должен быть соединен с опциональным телефоном, а нижний разъем «LINE» должен быть соединен с телефонным кабелем.
