## Magicolor 1680MF/1690MF: Замятие бумаги в автоподатчике.

**Принтер серии:** magicolor 1680MF/1690MF.

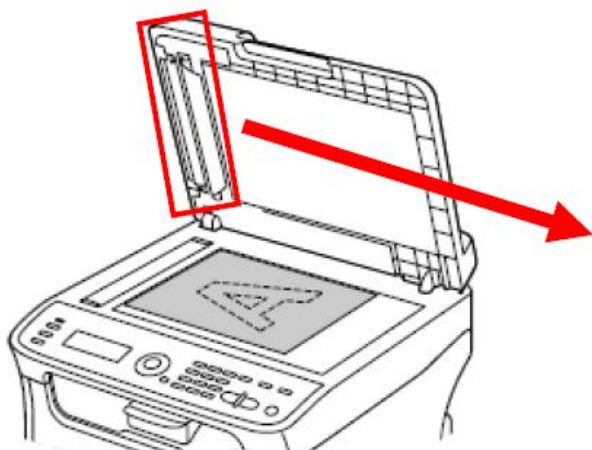
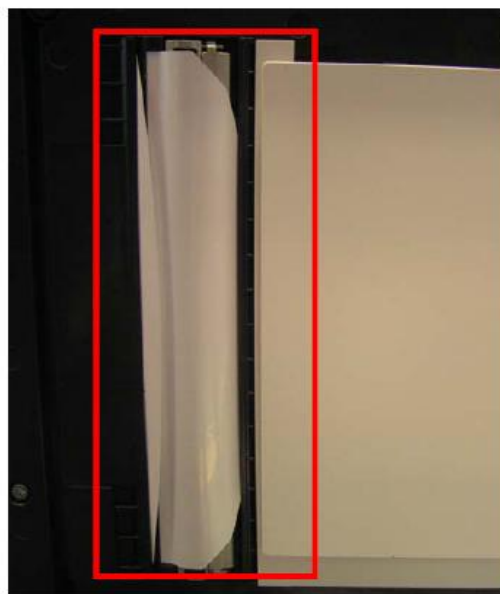
**РАСПОЛОЖЕНИЕ:**

**Решение:** Эта проблема может возникнуть, когда пластиковая направляющая белого цвета находящаяся под верхней крышкой автоподатчика находится в неправильном положении.

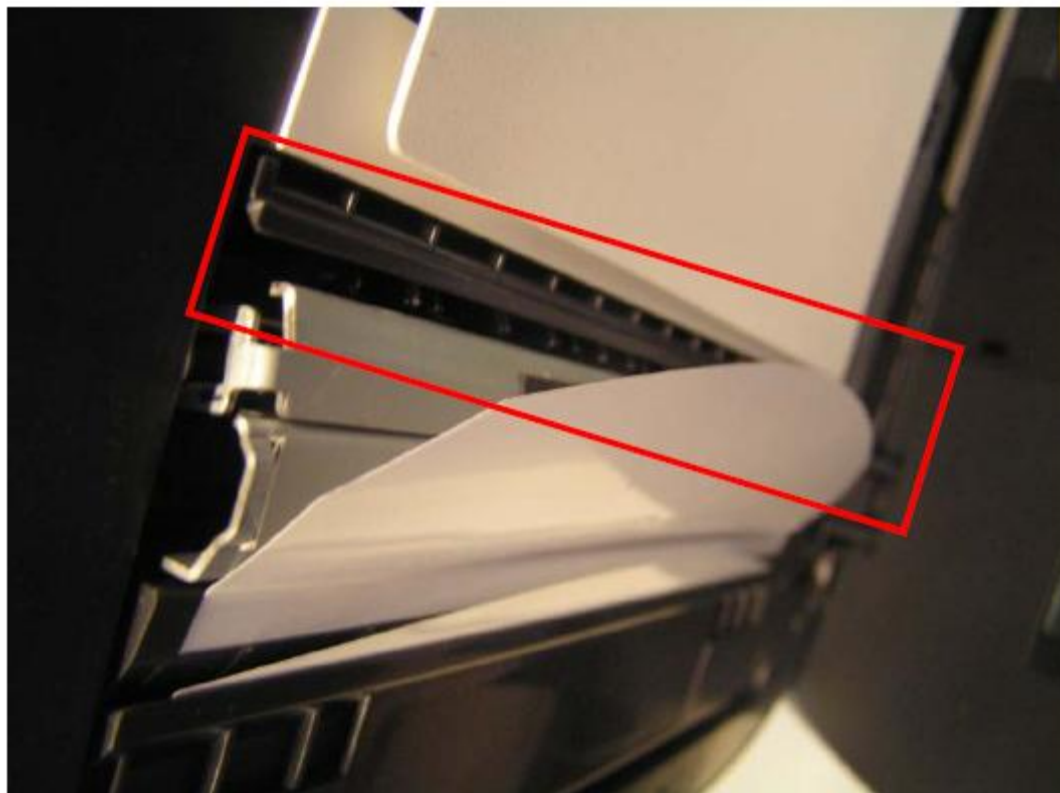
**НЕПРАВИЛЬНОЕ ПОЛОЖЕНИЕ**

**Описание проблемы:** Замятие бумаги в автоподатчике и появление сообщения на дисплее принтера: «**CAUTION – ORIGINAL DOC. JAM – OPEN DOC. FEEDER COVER**», после того когда была произведена попытка сканирования с использованием автоподатчика.
