Magicolor 2400W-2430DL – Замятие бумаги в блоке закрепления тонера.

Принтер: Magicolor 2400W и 2430 Desk Laser

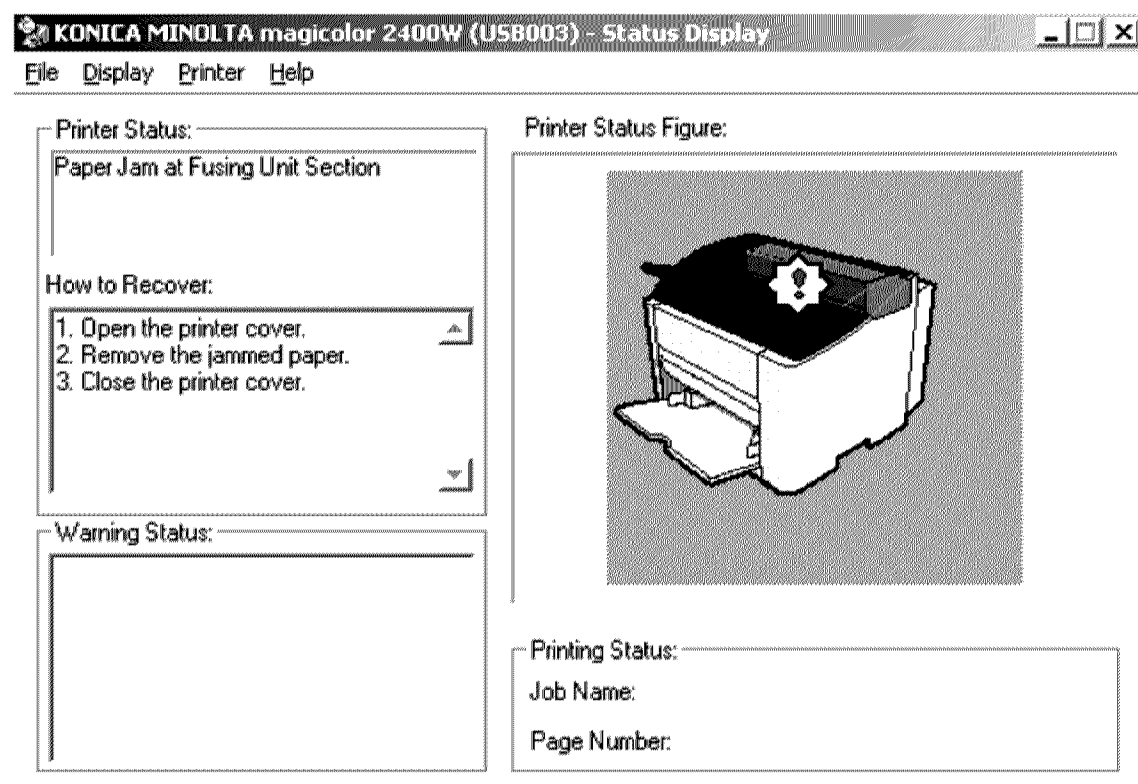
Сообщение об ошибке: Magicolor 2400W

Ошибка “Paper Jam at Fusing Unit” («Замятие бумаги в блоке закрепления тонера») появляется сразу же после включения принтера или после того, как была удалена замятая бумага из принтера.

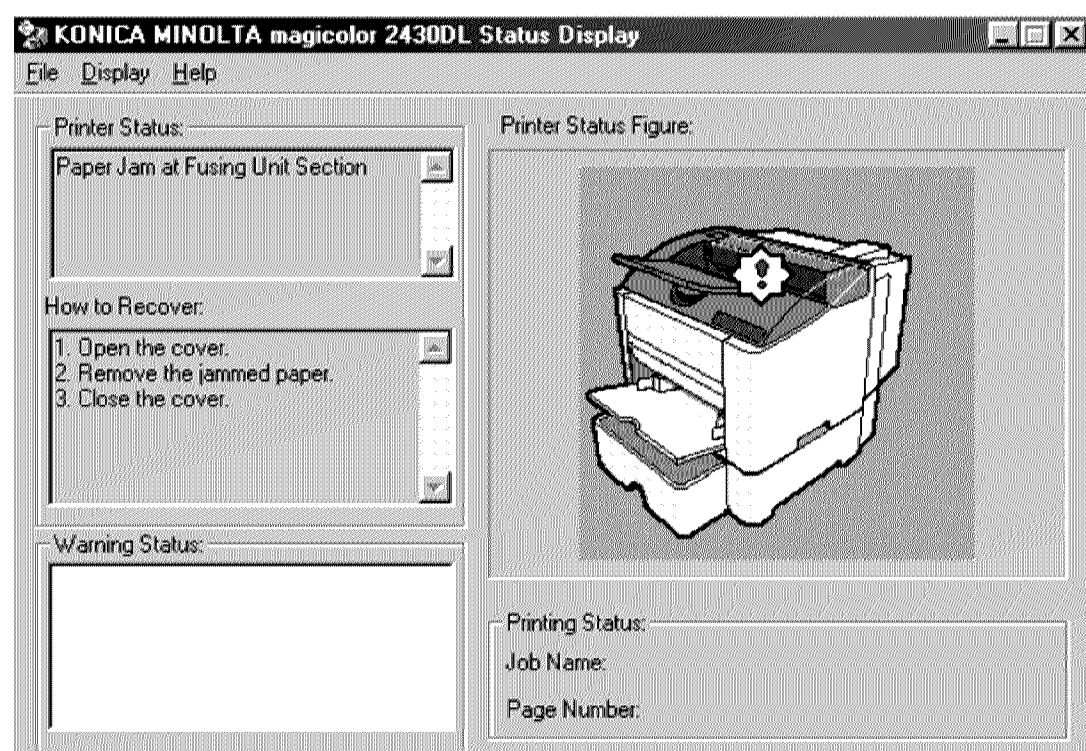
Сообщение об ошибке: Magicolor 2430 DL

На дисплее принтера отображается следующее сообщение:

MEDIA JAM
FUSER

В окне программы «Репортер» («Status Display») отображается следующее изображение:

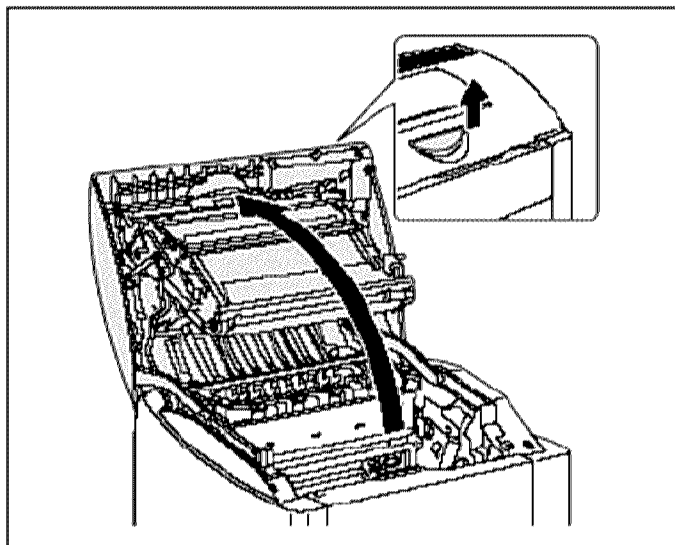
1. Откройте верхнюю крышку принтера.

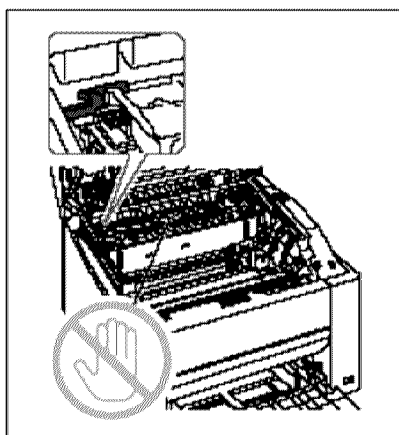
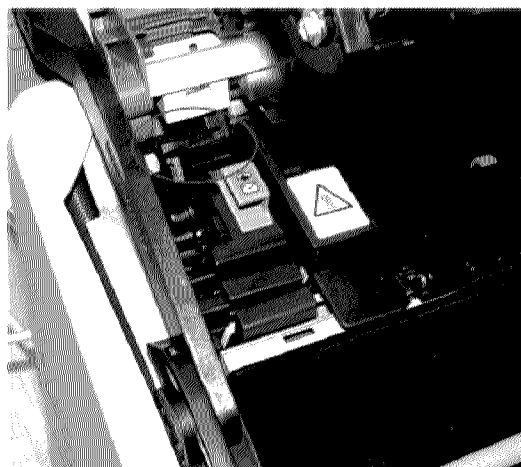
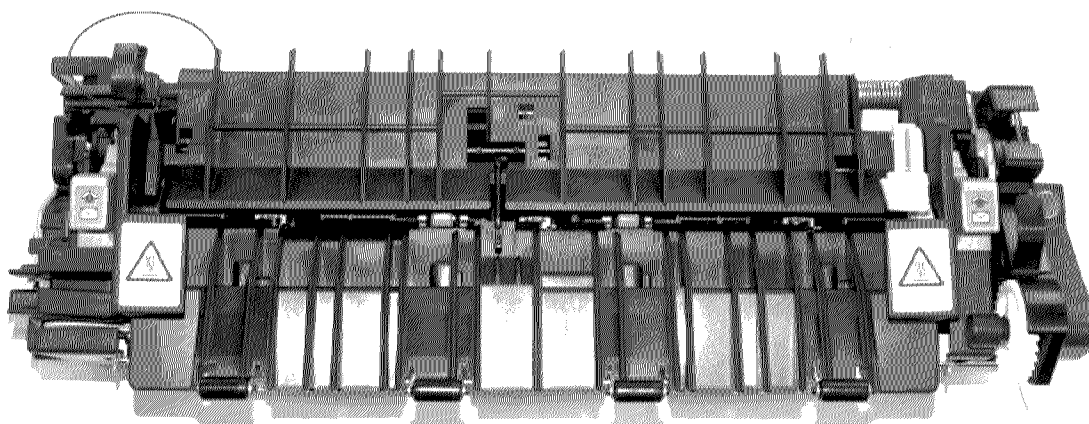
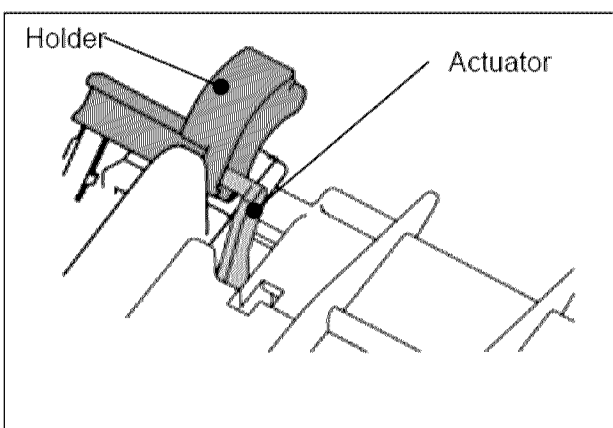
2. Проверьте положение рычага привода в блоке закрепления тонера.

3. Если рычаг привода (**Actuator**) находится вне корпуса штатива (**Holder**), будет постоянно выдаваться сообщение о замятии бумаги в секции блока закрепления тонера.

4. Осторожно поместите рычаг привода (**Actuator**) в корпус штатива.

5. Если рычаг привода (**Actuator**) осторожно оттянуть назад, он автоматически вернется в корпус штатива (**Holder**).

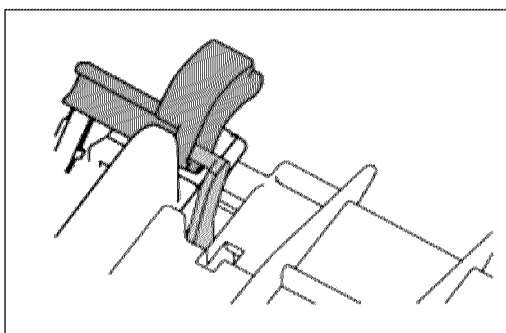
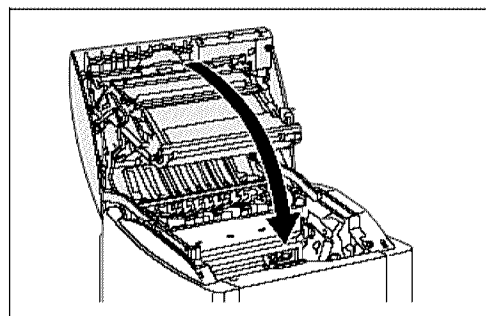
6. Если теперь рычаг привода (**Actuator**) находится в правильном положении в корпусе штатива (**Holder**), есть возможность, что еще не вся бумага была удалена из внутренней части принтера.
